MEJORES
CALLES
PARA
MÉXICO

FICHA TÉCNICA

AV. CHAPULTEPEC (CDMX)

Ciudad de México

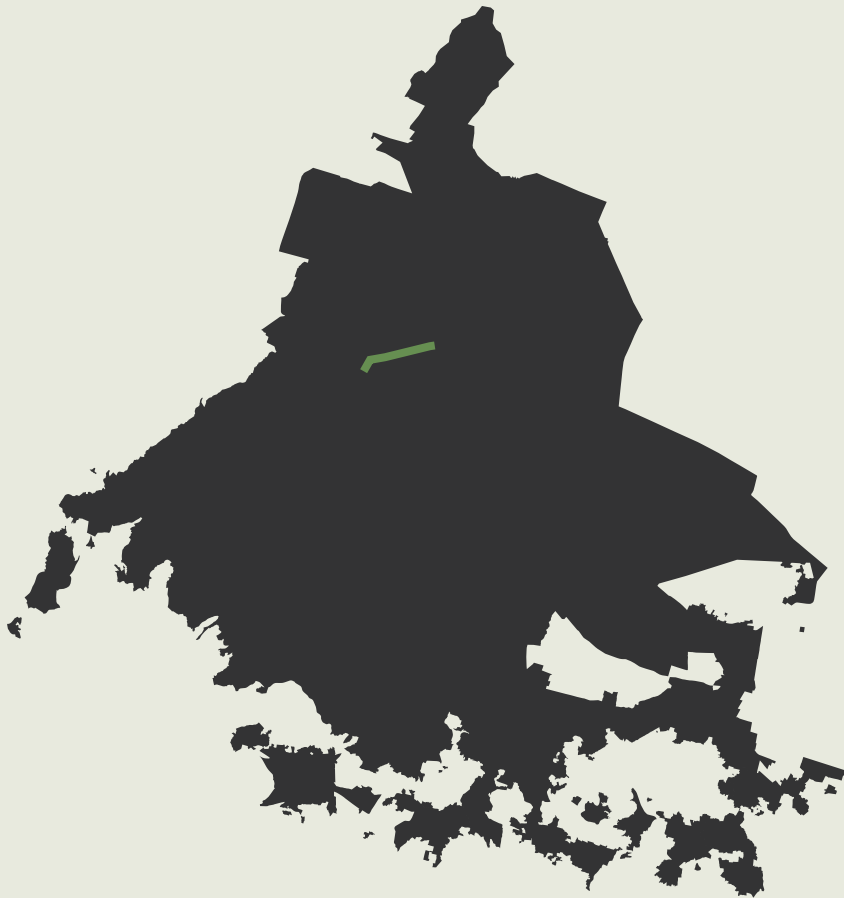
Figura 22.
Ubicación de la Avenida Chapultepec (tramo intervenido).

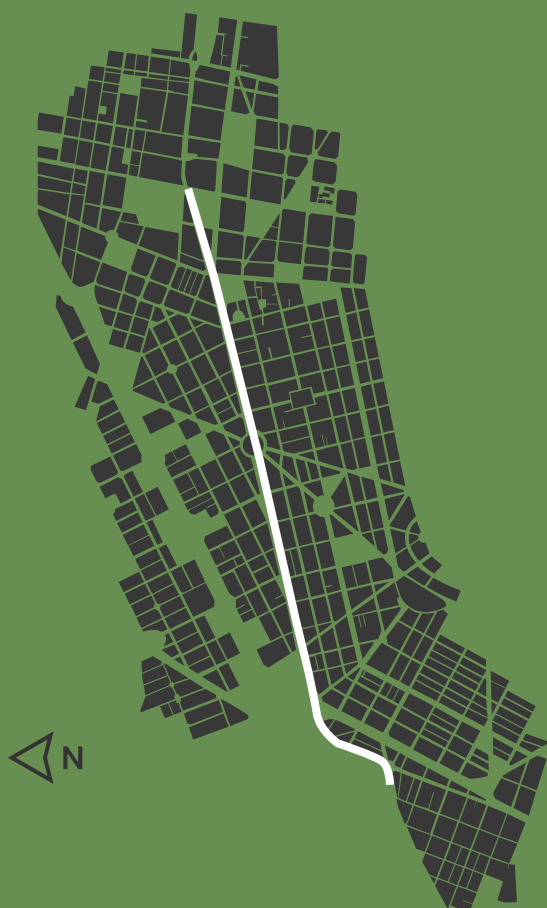
Figura 24

Área de influencia de la intervención en la Avenida Chapultepec.

78,065 residentes beneficiados

3,702 metros lineales de intervención

~ 21 habitantes por metro lineal

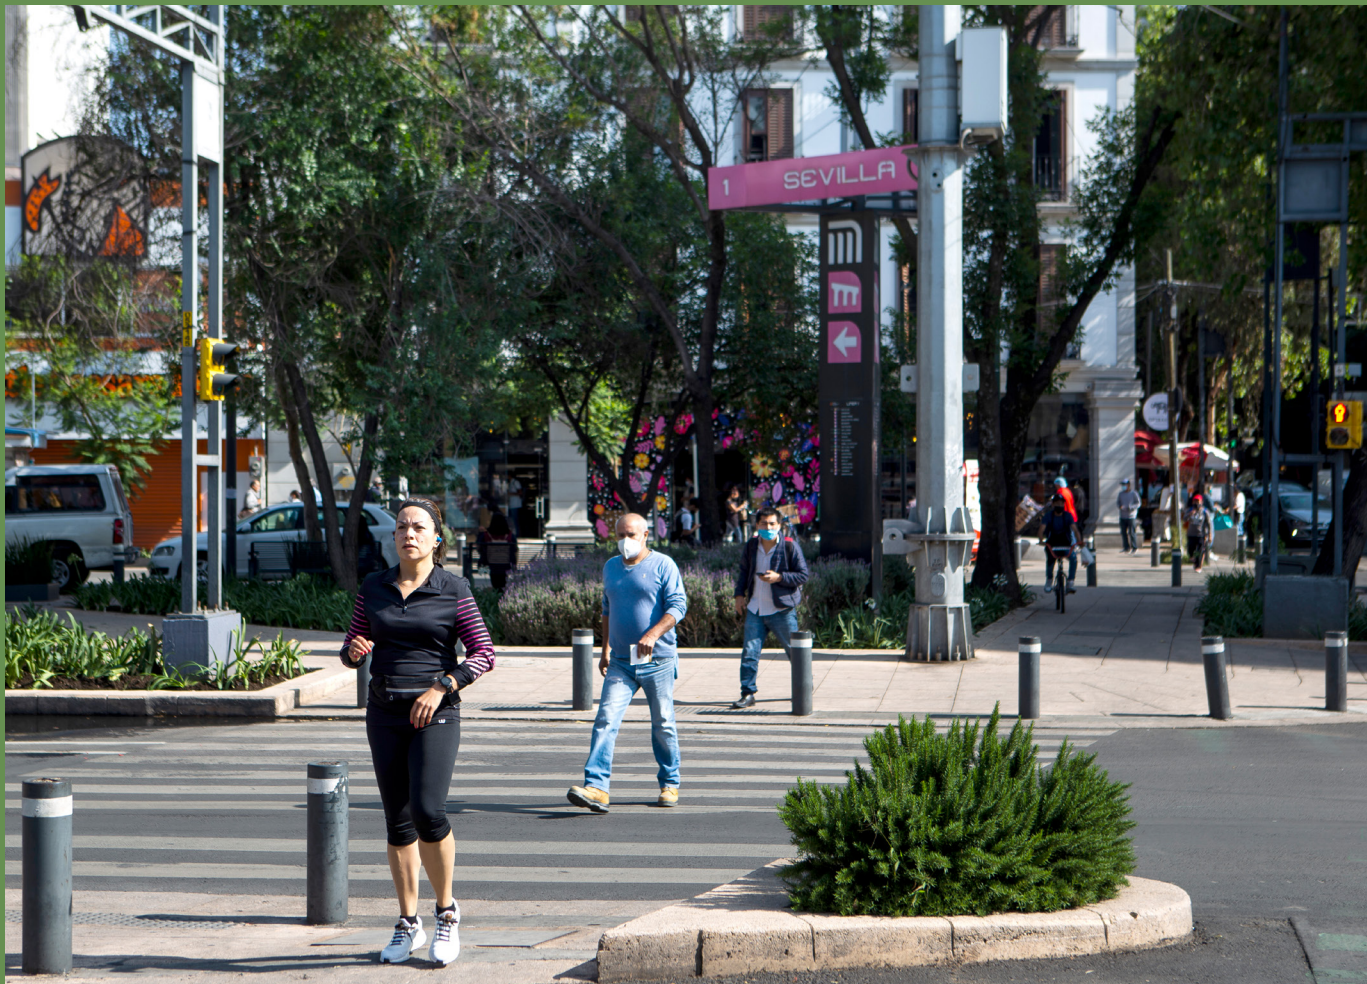
Figura 25. Comparativa de las secciones de corte transversal de Av. Chapultepec.

Chapultepec antes

La avenida priorizaba la movilidad vehicular al contar con 6 carriles por sentido de circulación para vehículos motorizados, de los cuales un carril permitía el tránsito de transporte público. Esta situación generaba congestión vial, y además, el camellón central era utilizado como estacionamiento.

Las banquetas eran insuficientes para el flujo peatonal en la avenida y a su vez, se encontraban en mal estado, pues se encontraban rotas o con hundimientos.

Chapultepec después

Después de la intervención de 2013, se mejoró la movilidad en bicicleta al implementar una ciclovía.

En 2019, se mejoró la infraestructura peatonal, ciclista y de transporte público. Además se generaron trayectos peatonales y ciclistas seguros y confortables al rediseñar las intersecciones e implementar infraestructura verde.

Ambas intervenciones redistribuyen el espacio vial para generar una calle más segura, incluyente y equitativa. Ahora en lugar de contar con 6 carriles de circulación cuenta con 4 por sentido.

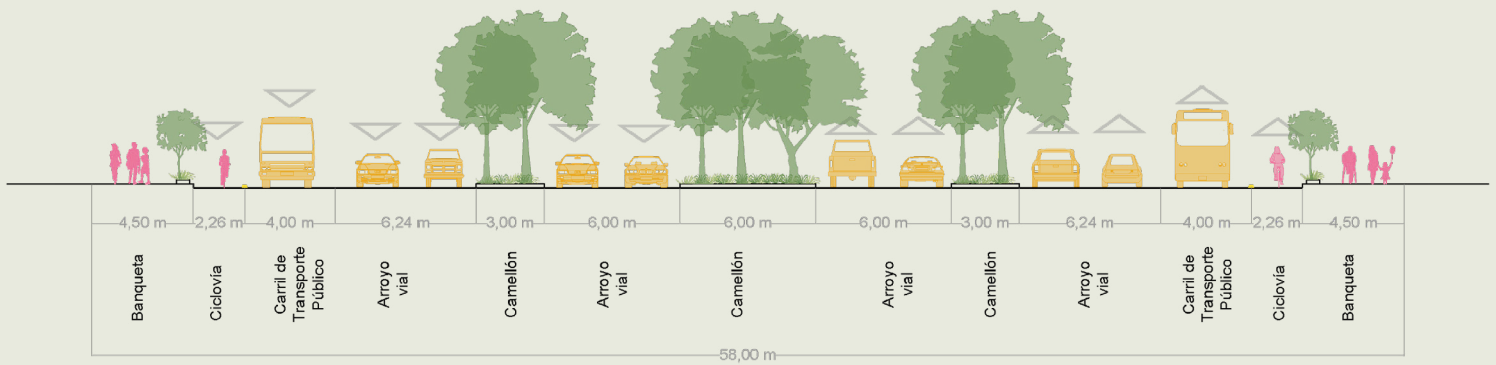
Antes: Av. Chapultepec

Después: Av. Chapultepec
