Ciclovia en Calzada de Tlalpan

Recomendaciones sobre la implementación

Elaborado por ITDP México. Abril, 2026.

Anexo: Recorrido sobre Calzada de Tlalpan

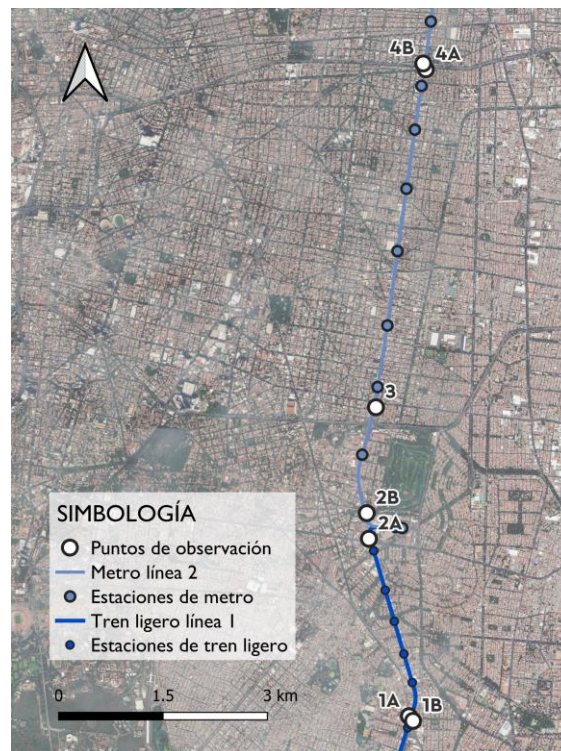
- **Punto 1:** Intersección entre Calzada de Tlalpan y Av. División del Norte, en ambos sentidos, por lo que se denominaron como 1A (sentido sur) y 1B (sentido norte). El punto 1B se ubica a la altura de la Calle 4.
- **Punto 2:** Distribuidor vial Taxqueña, cruce de Calzada Taxqueña y Calzada de Tlalpan, en ambos sentidos, por lo que se denominaron como 2A (sentido sur) y 2B (sentido norte). El punto 2B se ubica a la altura de la calle Cerro de Jesús
- **Punto 3:** Calzada Tlalpan en su intersección con calzada Ermita Iztapalapa
- **Punto 4:** Calzada de Tlalpan en su intersección con Viaducto Río de la piedad, en ambos sentidos, denominados como 4A (sentido norte) y 4B (sentido sur)

Puntos de observación del recorrido de Tlalpan. Elaboración propia

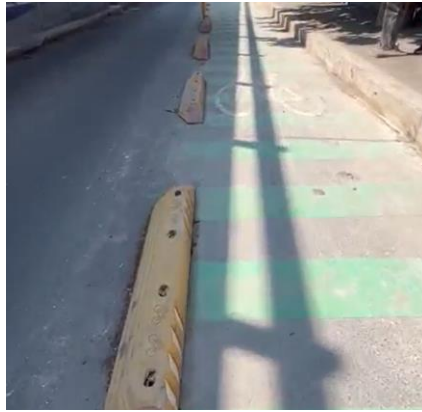
Por otro lado, se identificó que los confinadores prefabricados conocidos como “quesadillas” están colocados del lado inverso, con el elemento reflejante al interior del carril ciclista y no hacia afuera, como se sugiere ser colocado para que sea visible a personas conductoras de vehículos motorizados.

Confinadores prefabricados o “quesadillas” ubicadas en Calzada de Tlalpan a la altura de División del Norte en sentido sur.

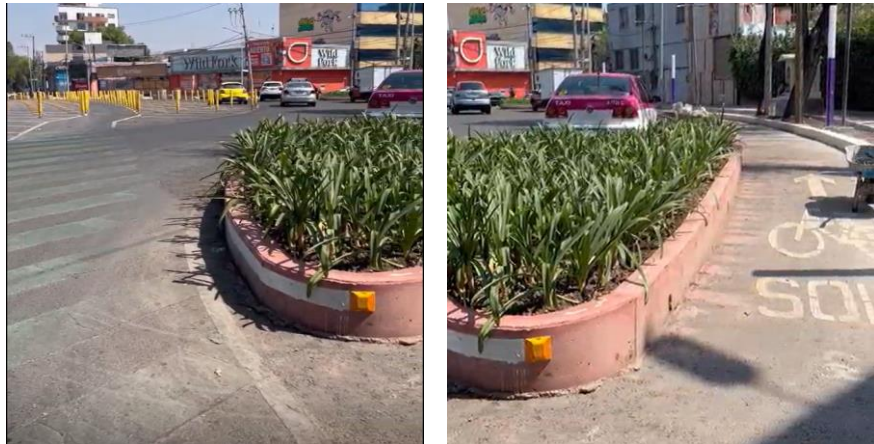
Para este punto, se generaron dos intervenciones: una en donde la ciclovía se encuentra adyacente a la banquetta y otro en donde la ciclovía atraviesa el espacio delimitado por los hitos abatibles.

Izquierda: trazo de la ciclovía sobre los hitos abatibles. Derecha: trazo adyacente a la banqueta. Ambos en el mismo punto

Cabe mencionar que ambas opciones presentan actualmente conflictos entre ciclistas y personas conductoras de vehículos motorizados. Sin embargo, la primera opción arriesga en menor medida a personas en bicicleta, pues si se consideran los radios de giro y reductores de velocidad ubicados sobre Calle 4, las y los ciclistas son más visibles y con ello evitan en menor medida los conflictos viales.

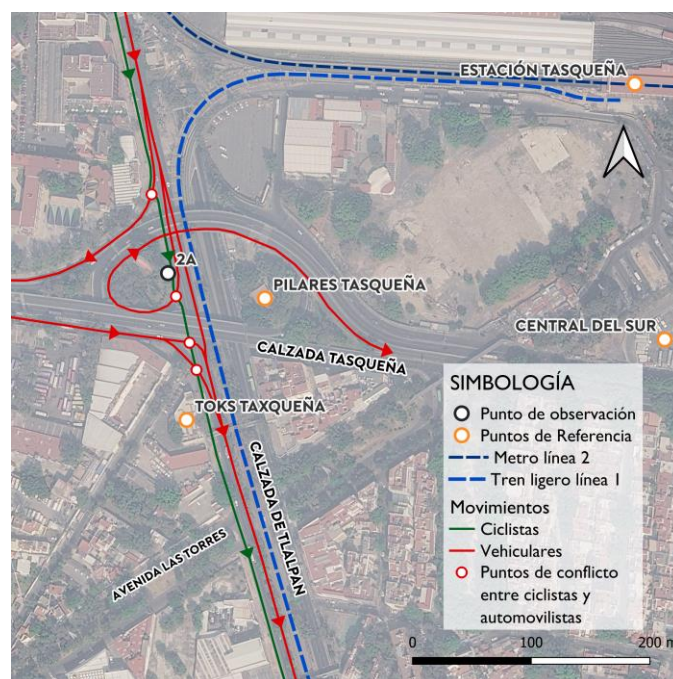
Este es el punto más conflictivo de todos los observados, pues es un sitio sin intersecciones previas y con desincorporaciones muy amplias, lo que provoca circulaciones a altas velocidades.

Por ejemplo, en la desincorporación desde Calz. de Tlalpan hacia Calz. Taxqueña, del lado oriente, se registraron velocidades que oscilan entre los 48 y los 58 km/h, registrando incluso una velocidad máxima de 61 km/hr. A pesar de que se otorgó un carril específico de desincorporación, el tramo es muy corto y al ser vía rápida optan por no usarlo. De la misma manera, la desincorporación desde Calz. de Tlalpan del lado poniente y en dirección al centro de Coyoacán también reporta velocidades altas (40 - 46 km/h.).

Contexto y Puntos direccionales en punto 2A. Elaboración propia.

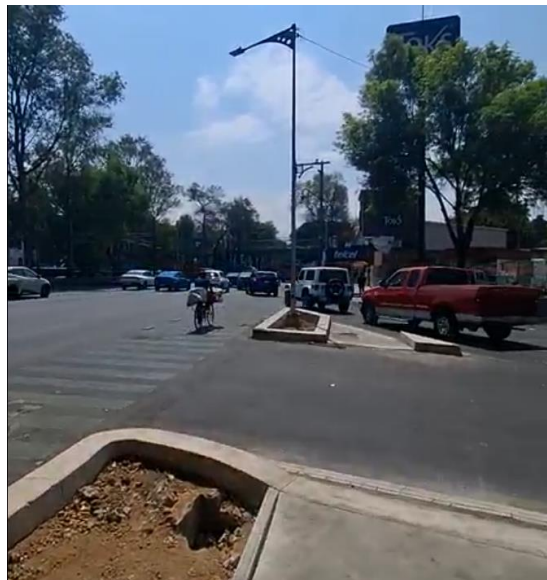
La salida desde Av. Miguel Ángel de Quevedo hacia calzada de Tlalpan presenta dos incorporaciones a la misma, una de ellas para los automóviles particulares y otra para autobuses foráneos y transporte público. Sin embargo, esto no es respetado, ocasionando puntos de conflicto para el cruce ciclista en ambas integraciones.

Incorporaciones desde Miguel A. de Quevedo hacia Calz. de Tlalpan a nivel de calle

En este punto, se observaron 2 ciclistas, uno de los cuales tuvo que bajar de su bicicleta porque los vehículos particulares no le cedieron el paso seguro.

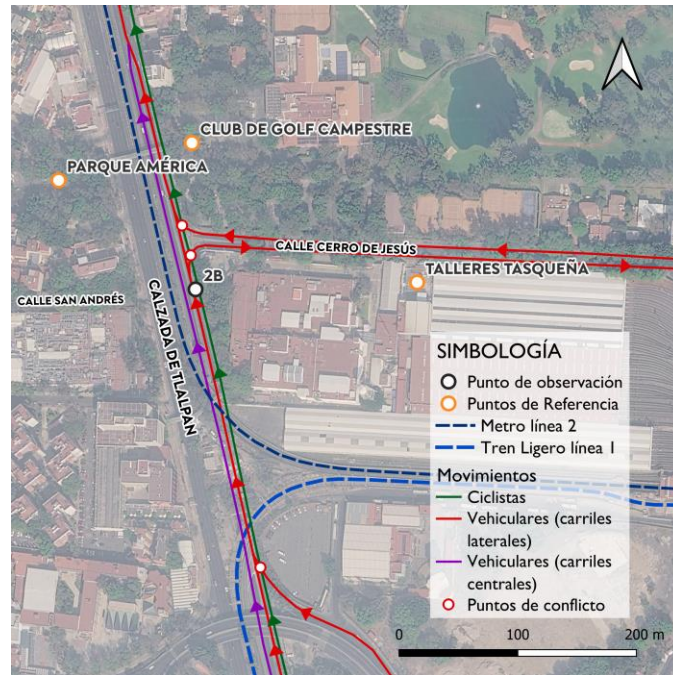
Para esta zona, la ciclo vía circula por los carriles laterales de Calz. de Tlalpan, en donde se observó que, a pesar de que se respeta el carril ciclista, éste solo cuenta con el trazo a través de pintura y no se integraron segregadores físicos o confinamientos. Lo anterior vulnera potencialmente a las personas en bicicleta, principalmente en el bajo puente, ya que éste no cuenta con luz apropiada para que las y los ciclistas sean visibles y circulen de manera segura.

Si bien los vehículos particulares pueden ver a las y los ciclistas antes de dar vuelta en Cerro de Jesús, el transporte público podría ocasionar conflictos, pues en horas de alta demanda las unidades circulan con gran cantidad de personas usuarias que originan puntos ciegos para las personas operadoras de autobuses, además de que el radio de giro de la calle Cerro de Jesús no permite reducir la velocidad, entrando a velocidades cercanas a los 35 km/h.

Por otro lado, la salida de Cerro de Jesús hacia los carriles laterales presenta velocidades similares, con un promedio de 30 km/h.

Movimientos direccionales identificados en punto 2B. Elaboración propia

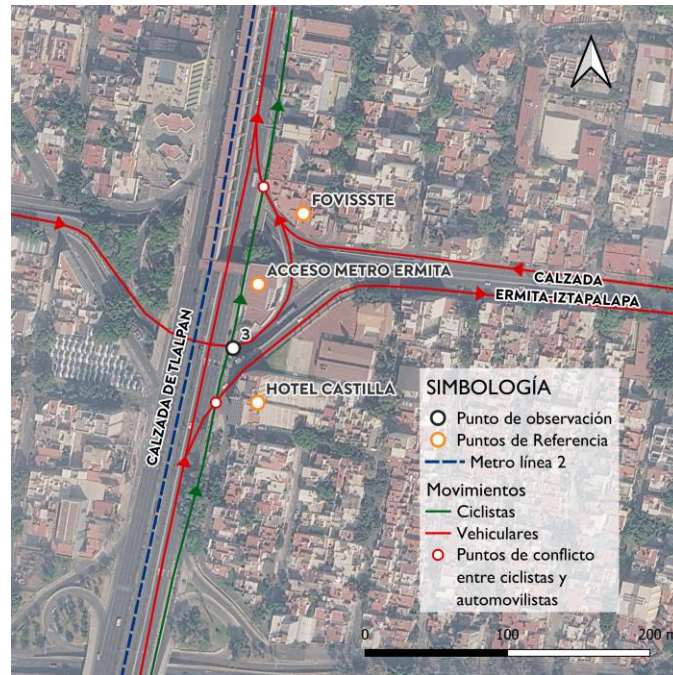
Del cuerpo vial en dirección hacia el norte, hay una desincorporación que se dirige hacia Calz. Ermita Iztapalapa, la cual presenta un radio de giro bastante amplio que genera salidas a altas velocidades (38-46 km/h).

Lo anterior vulnera en gran medida a las personas ciclistas y peatonas, pues ahí mismo se encuentra el cruce ciclista y la línea de deseo peatonal, las cuales deben ser respetadas para que las personas puedan cruzar de manera segura. Durante el recorrido en este punto, se observaron a 3 ciclistas y 12 personas peatonas transitando en dicho cruce.

Por otro lado, la incorporación desde Calz. Ermita Iztapalapa hacia Tlalpan, cuenta con un carril angosto, el cual otorga mayor seguridad en la intersección ciclista al ser más corta.

Movimientos direccionales identificados en punto 3. Elaboración propia

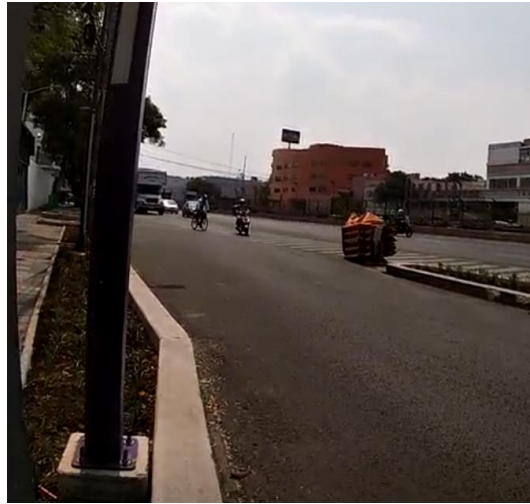
Un punto a considerar es aquel en donde existe transporte de carga o unidades de transporte público que se detienen antes de las desincorporaciones, obstaculizando los trayectos ciclistas sobre Calz. de Tlalpan, pues eso genera conflictos con este tipo de personas usuarias, quienes tienen que descender de su vehículo para cruzar de manera rápida antes de que un automóvil llegue a ese sitio.

Punto de desincorporación de Calzada de Tlalpan hacia Viaducto Río de la Piedad

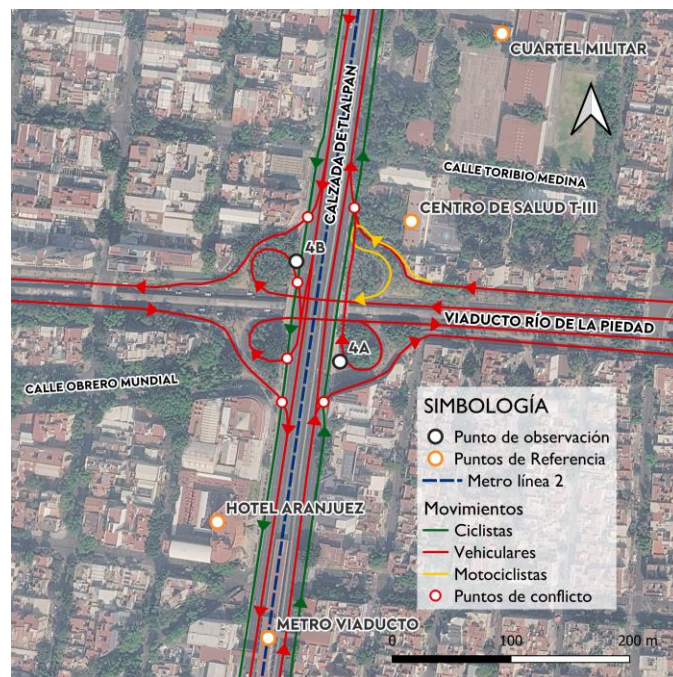
En este punto ambos cuerpos de la vía presentan características similares, pues en la desincorporación de Tlalpan hacia Viaducto los vehículos salen a altas velocidades, teniendo un registro que va de los 42-46 km/h, mientras que las incorporaciones de Viaducto hacia Tlalpan reducen su velocidad para entrar a los carriles.

Destaca que, en este punto, Tlalpan presenta cierta inclinación o pendiente mientras cruza Viaducto. Dicha pendiente es lo suficientemente pronunciada para que las y los ciclistas opten por descender de su bicicleta y cruzar a pie, o reducir su velocidad con tal de lograr el impulso para cruzar.

Finalmente, se registró que varios motociclistas realizaron una vuelta prohibida para incorporarse a Viaducto Río de la Piedad, lo que podría poner en riesgo a ciclistas que circulan sobre la ciclovía.

Movimientos direccionales identificados en puntos 4A y 4B. Elaboración propia
